IL RESTAURO DELLA CAPPELLA DELLA MADONNA DEL CARMINE E DELLE SUPERFICI
ESTERNE DELL'ABSIDE

18 marzo 2005

Mario Colella¹

L'intervento ha interessato tutte le superfici interne ed esterne della Cappella e successivamente le superfici esterne dell'abside.

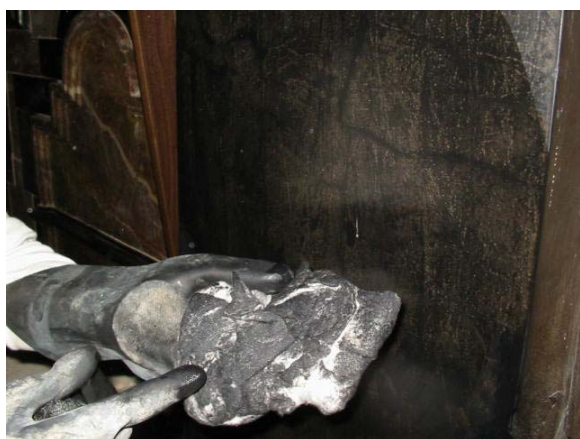
Figura 2 Particolare cappella della Madonna del Carmine in fase di restauro. Rimozione vernice nera applicata grossolanamente nel dopo guerra a coprire la vene bianche del Baveno nero.

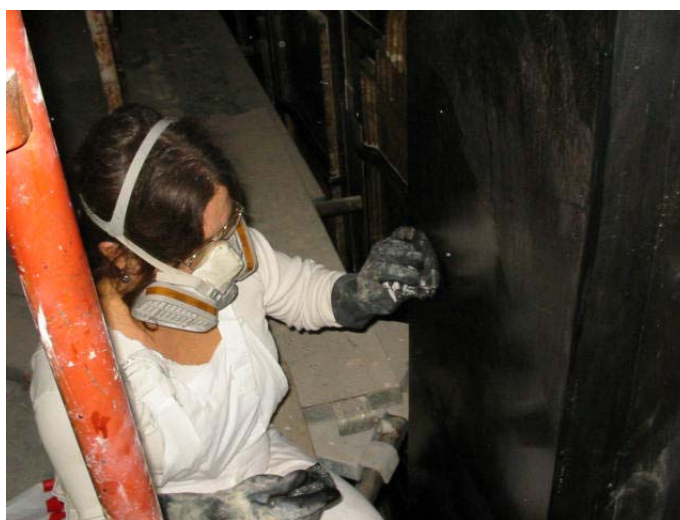
Figura 3 Particolare cappella della Madonna del Carmine in fase di restauro. Rimozione vernice nera.

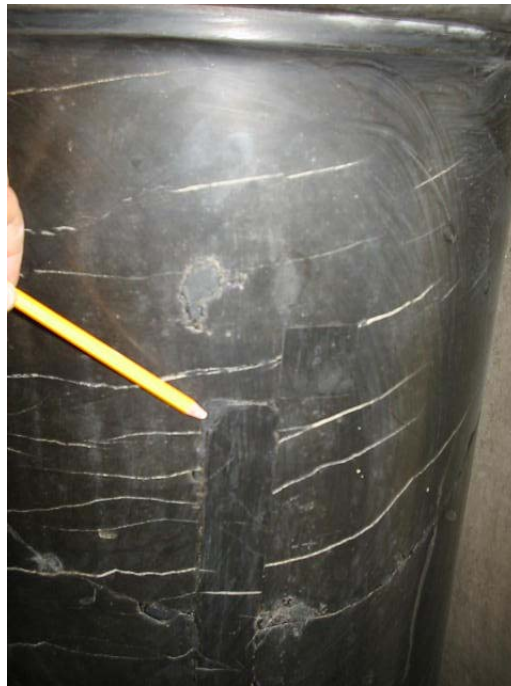
Figura 4 Particolare cappella della Madonna del Carmine in fase di restauro. La rimozione della vernice nera ha riportato in luce le venature bianche del Baveno nero. Sono inoltre emerse segni di tasselli di inserto.

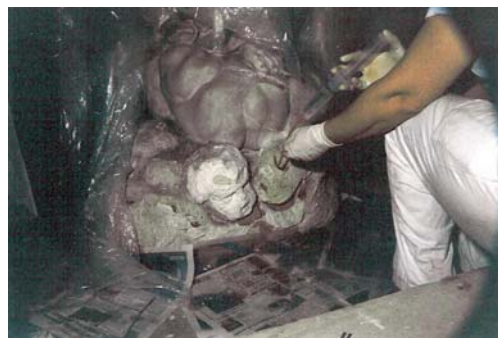
Figura 5 Particolare cuscino di nuvole statua della Madonna col Bambino (XVII sec.). Consolidamento stucco tramite infiltrazioni di malta di calce fluida. Foto intervento.

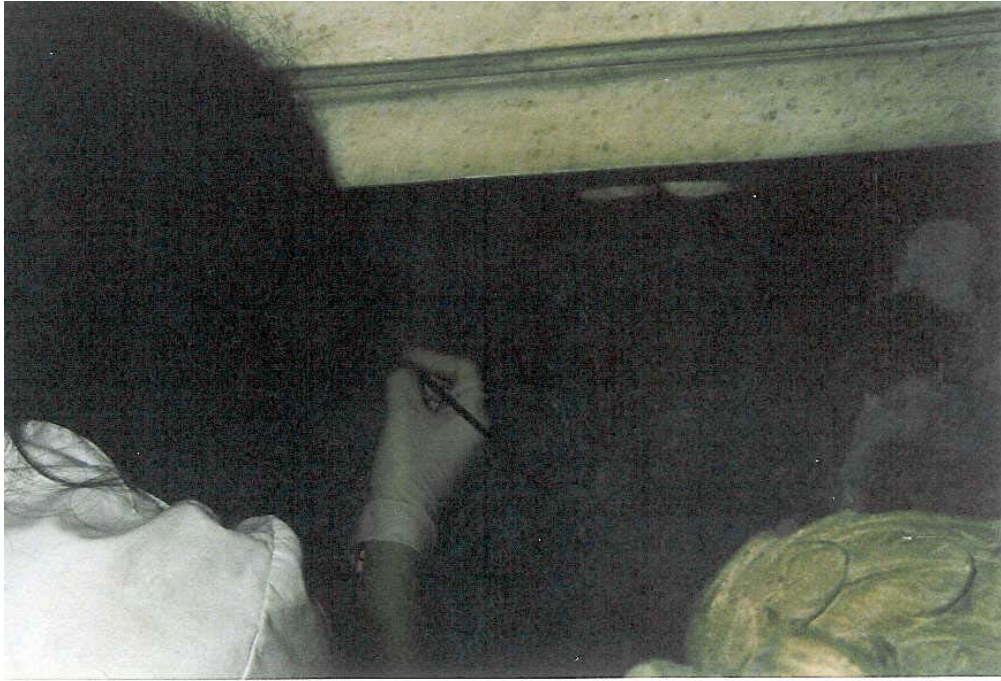
Figura 6 Particolare integrazione cromatica a rigatino lacune Tarsie Marmoree e affreschi Cappella della Madonna del Carmine. Foto intervento.

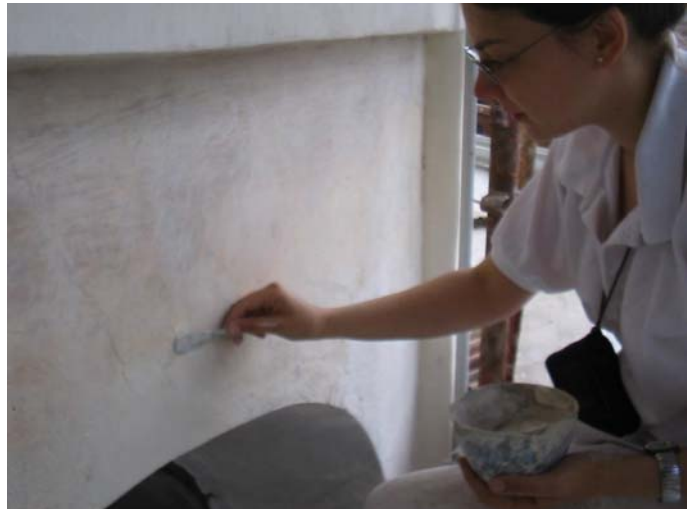
Figura 9 Particolare tamburo in marmorino della cappella della Madonna del Carmine dopo la pulitura ed in fase di stuccatura delle fessurazioni.

La superficie esterna del tamburo è stata pulita integrata nelle mancanze, sia lacune che fessurazioni, con malta di grassello di grassello di calce polvere di marmo giallo Mori e bianco Zandobbio sino a raggiungere una tonalità cromatica e una texture superficiale analoga a quella Seicentesca conservata.

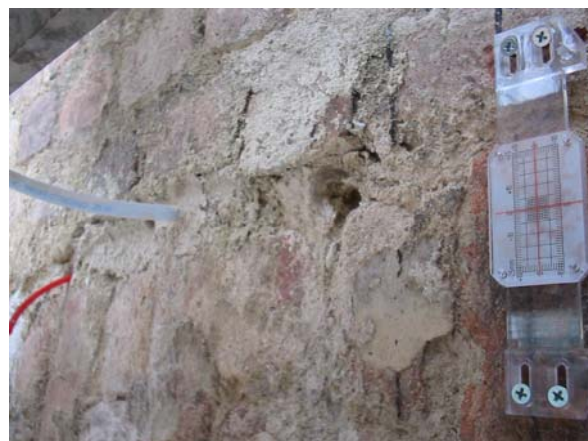
Figura 11 Particolare del consolidamento degli abbassamenti archi finestre abside con resina epossidica per iniezione.

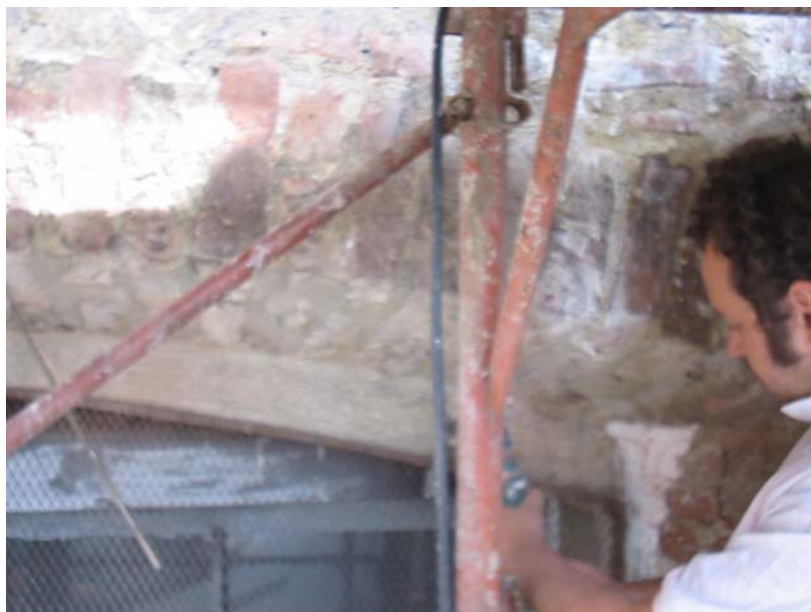
Figura 12 Particolare del consolidamento degli abbassanti archi finestre abside con resina con inserimento di barre in inox e vtr.
