IL RESTAURO DEL CHIOSTRO DEL CARMINE

18 marzo 2005

Mario Colella¹

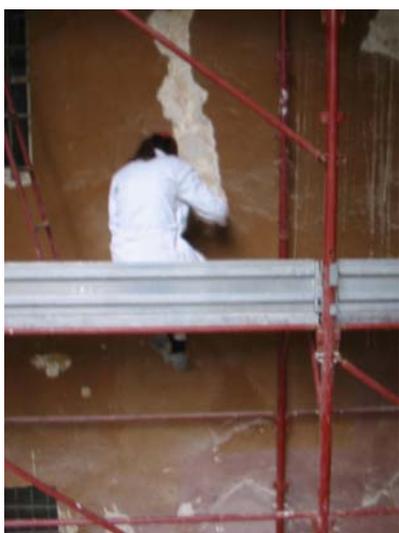
Figura 1 Inizio della fase di rimozione intonaco marrone e messa in luce affresco della quarta lunetta.

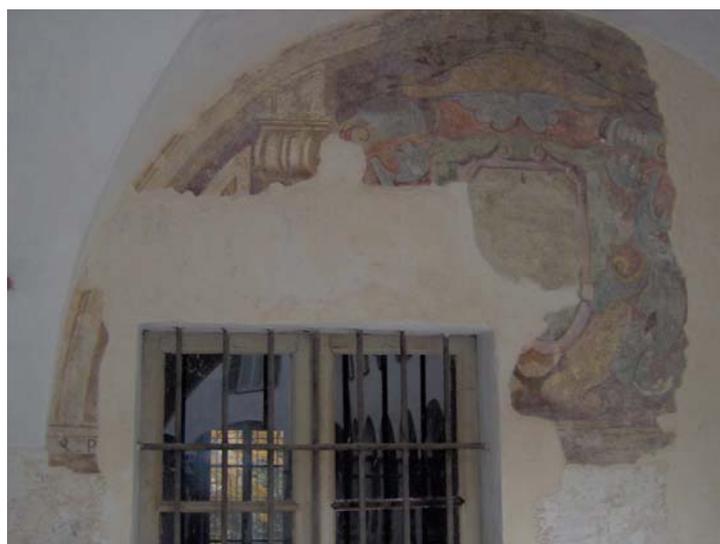
Figura 2 Affresco della quarta lunetta raffigurante uno scudo araldico con timpano architettonico curvo e volute e coccarde. La finestra della sacrestia artistica del Quadrio, realizzata a inizio XVII secolo, taglia e rompe l'affresco precedente.

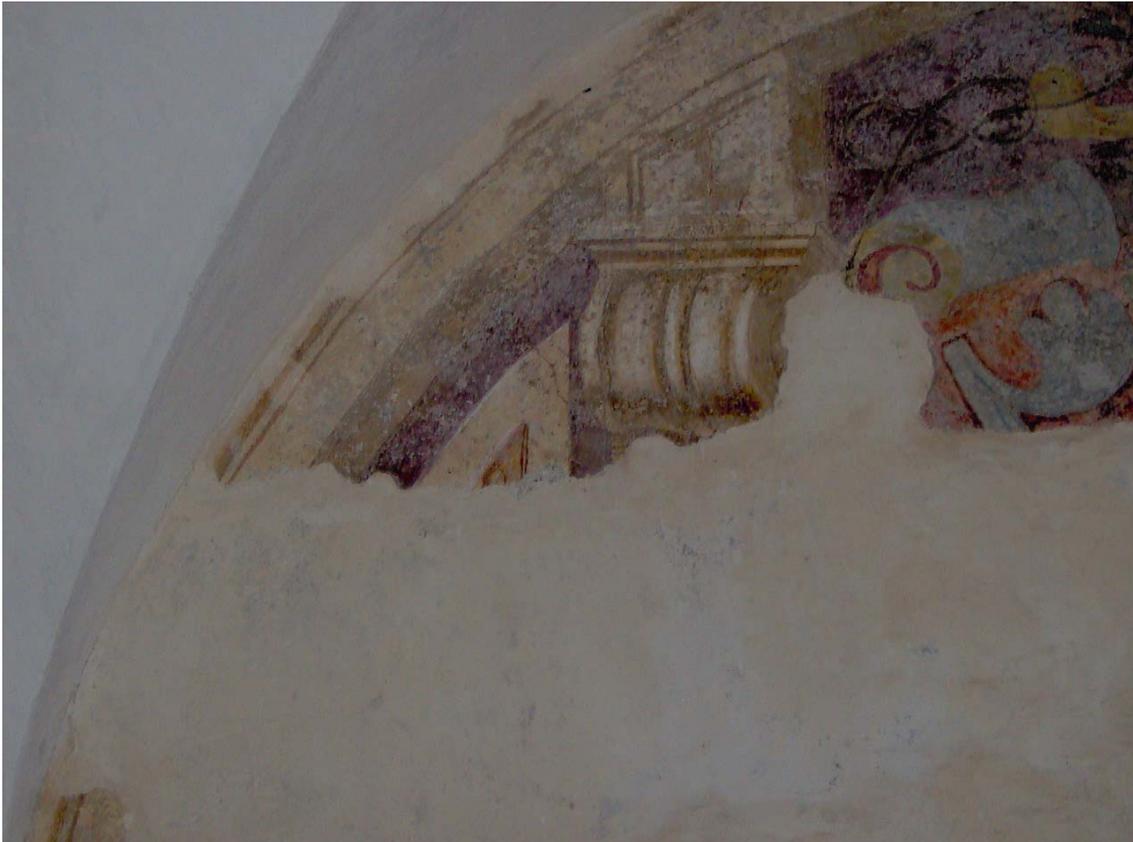
Figura 3 Affresco della quarta lunetta. Particolare del capitello a volute che sorregge l'arco curvo inscrivente l'arma e l'araldica di questo per ora ignoto uomo illustre dei Gesuiti.

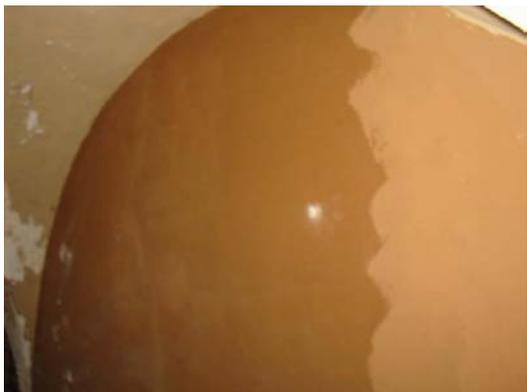
Figura 4 Inizio della fase di rimozione intonaco marrone e messa in luce affresco della seconda lunetta.

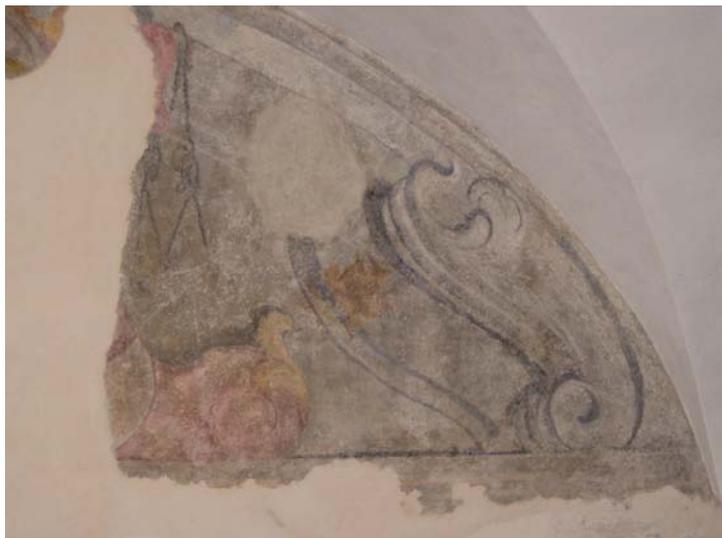
Figura 5 Affresco della seconda lunetta raffigurante uno scudo araldico con timpano architettonico curvo e volute e coccarde.

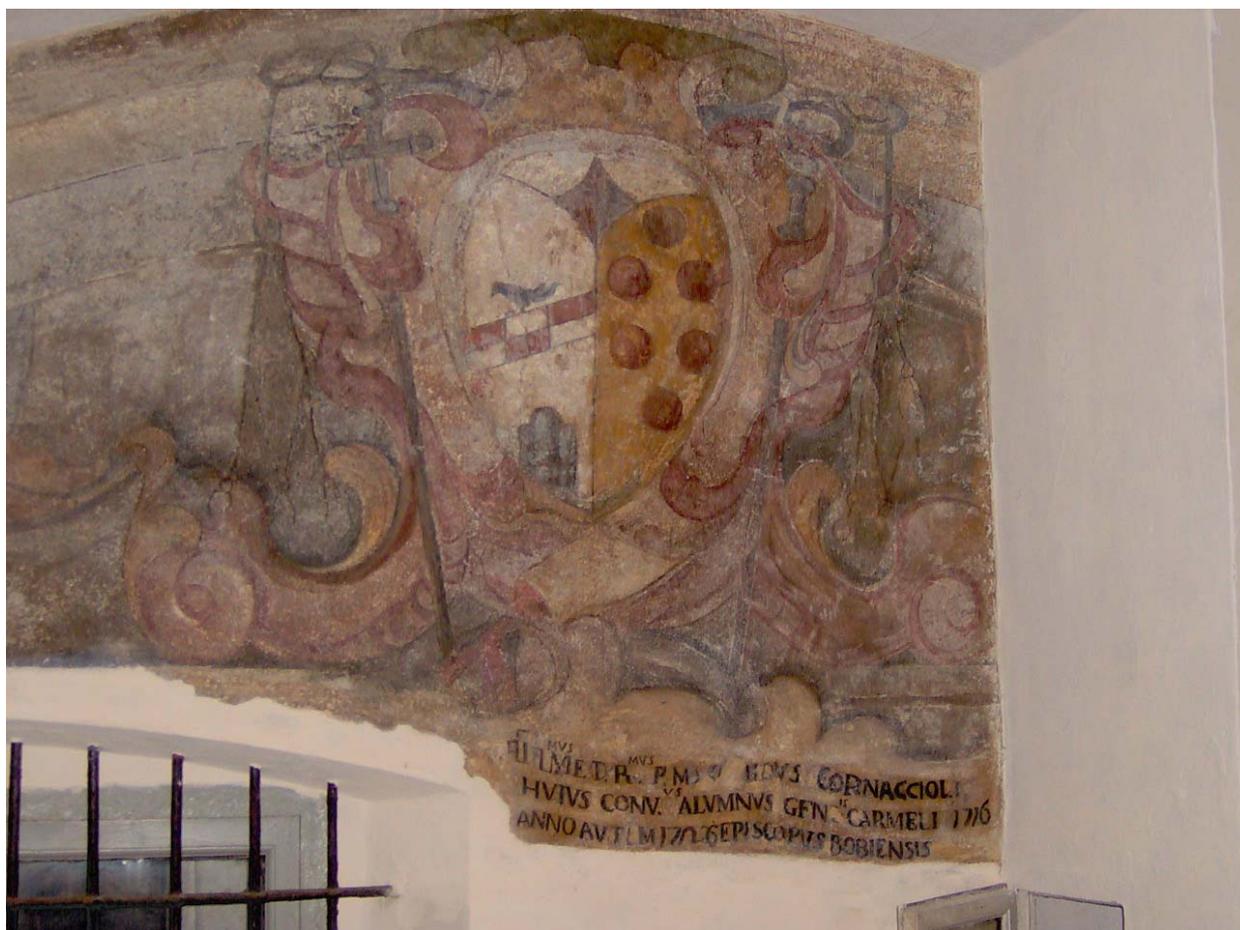
Figura 6 Affresco della prima lunetta raffigurante uno scudo araldico del Reverendo Cornaccioli Alunno del collegio Carmelitano e Vescovo di Bobbio (?). Datato 1776.

In formazioni utili per ricostruire l'origine del chiostro e dell'intero complesso lo ha fornito uno degli affreschi meglio conservati, quello della prima lunetta raffigurante uno scudo araldico del Reverendo Cornaccioli indicato in iscrizione su carteggio come alunno del collegio Carmelitano e Vescovo di Bobbio (?), scritta datata 1776.

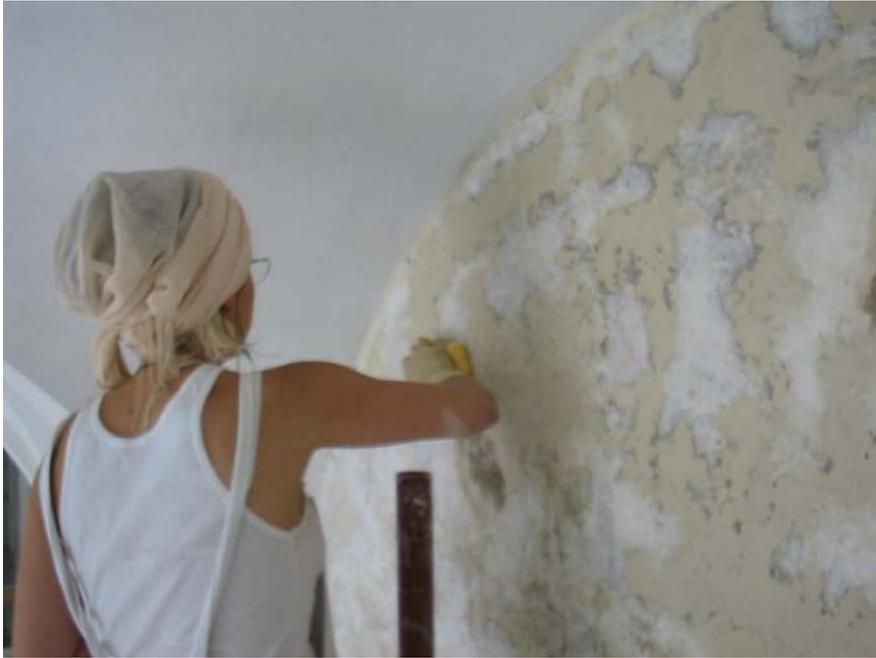
Figura 7 Ottava lunetta in fase di chiusura delle lacune con malta di calce e polvere di marmo analoga a quella antica.

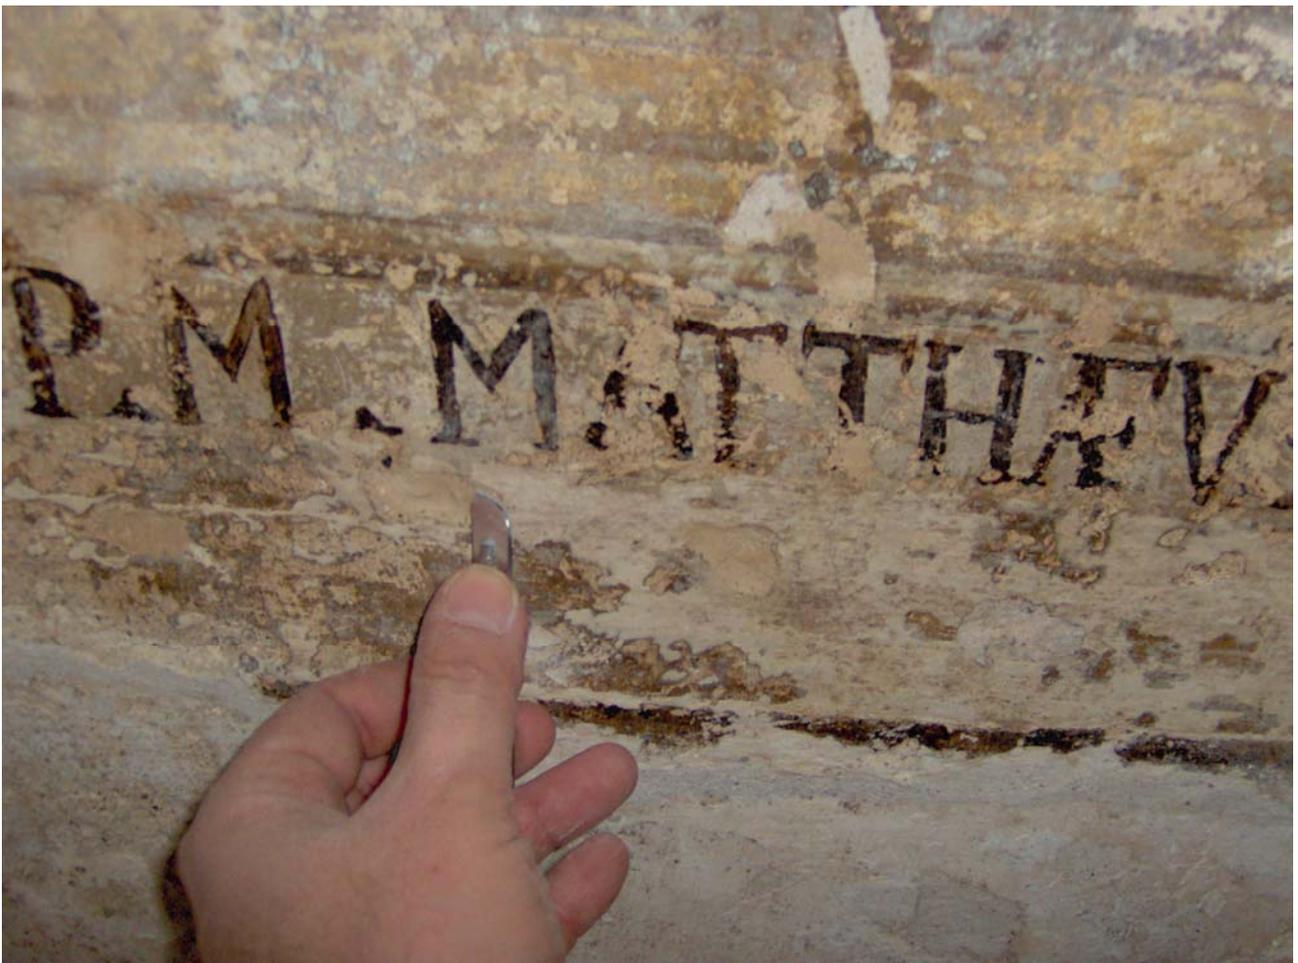
Figura 8 Particolare affresco quarta lunetta in fase di disialbo. L'intervento ha riportato in luce questa fascia alla base delle lunette con forse il nome o epitaffio dell'uomo illustre rappresentato.

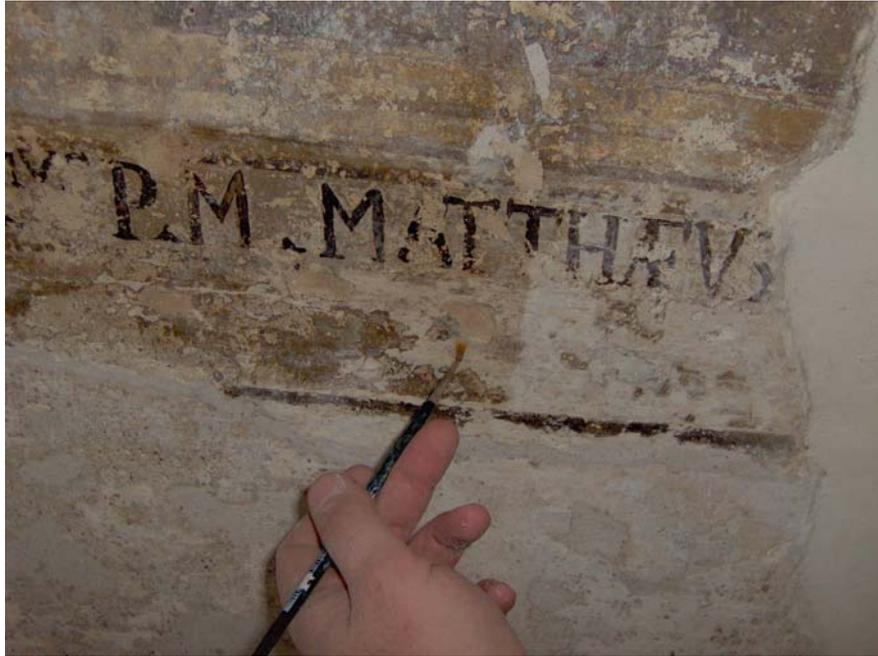
Figura 9 Particolare affresco quarta lunetta in fase di ritocco pittorico.

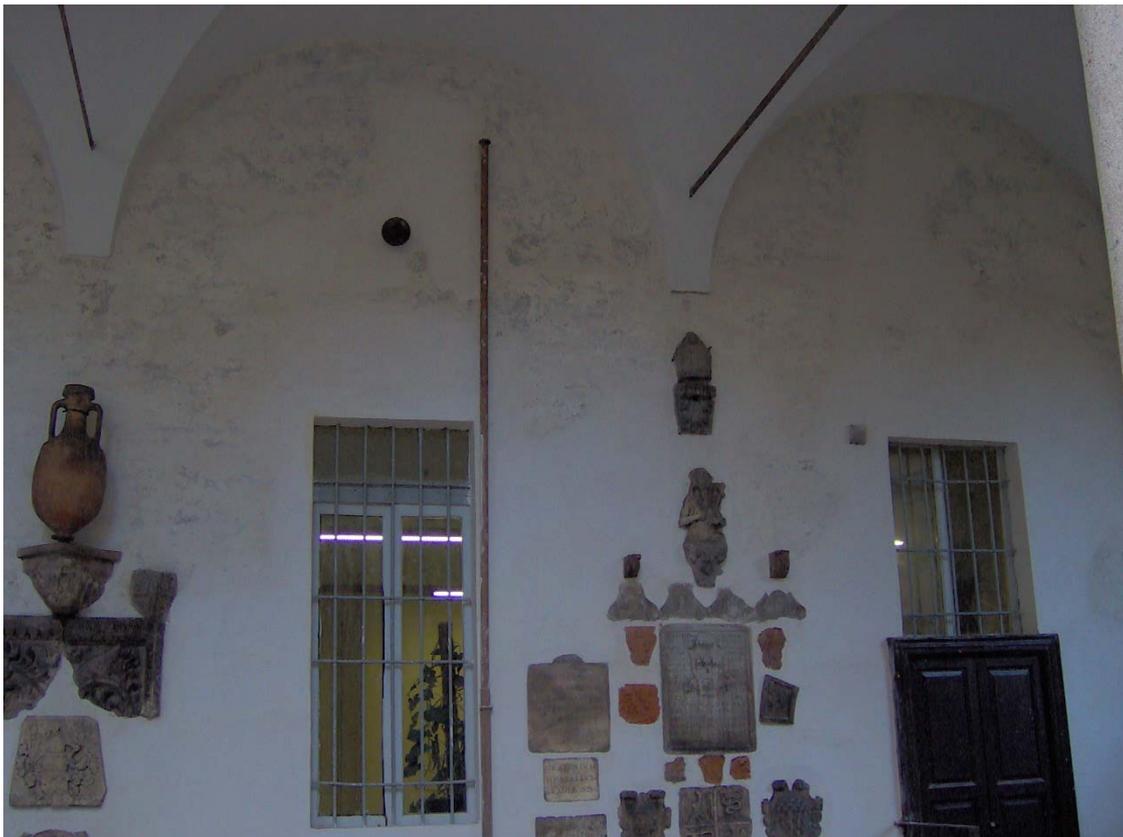
Figura 10 Parete del lapidario. In questo punto del chiostro sono stati concentrati i reperti provenienti dalla demolizione di edifici cittadini. Verosimilmente dalla demolizione del vicino castello Visconteo o di altri edifici civili o religiosi.
